Aktuální fotodokumentace střešní krytiny objektu cihelny – havarijný stav

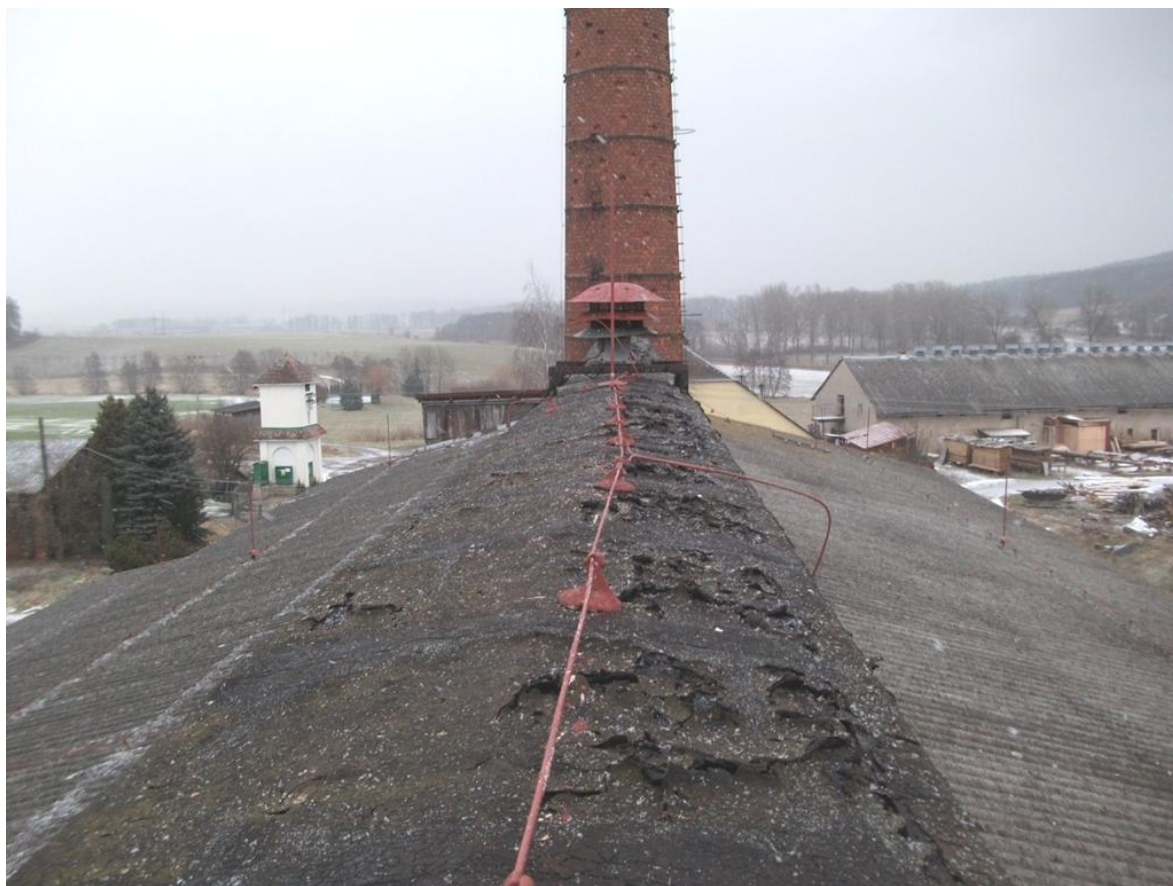
Celkový pohled na severní část střechy cihelny s původní provětrávací nástavbou

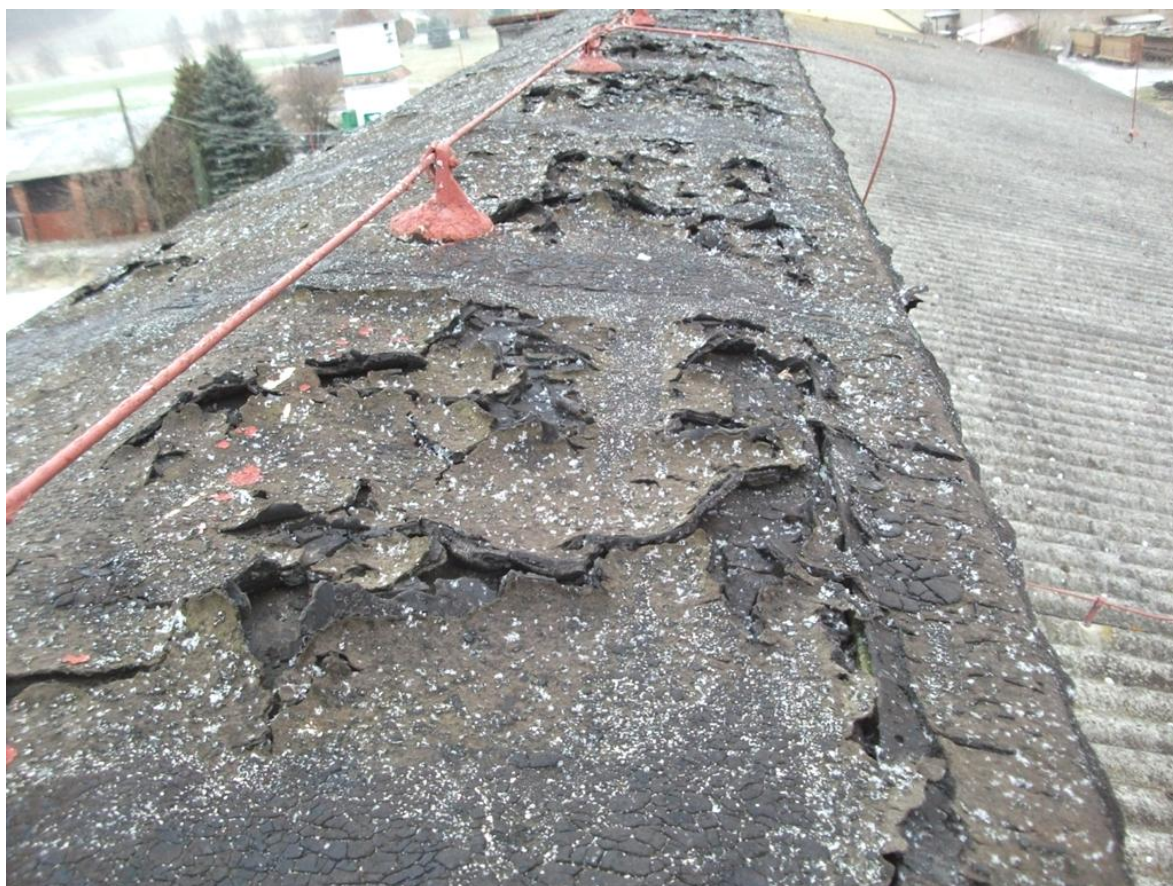
Dezolátní část originální provětrávací nástavby objektu cihelny

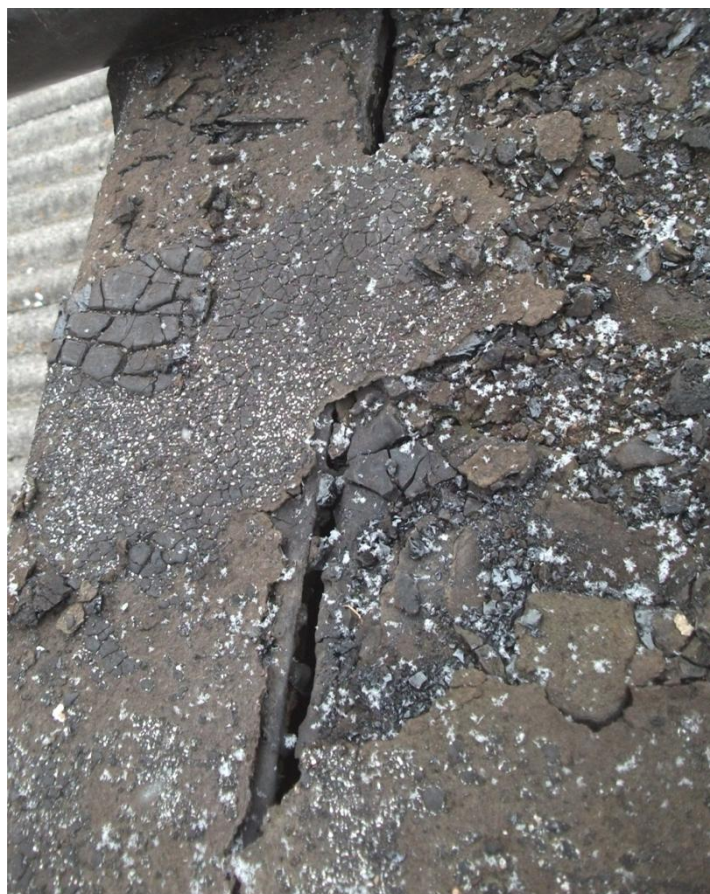
Detail krytiny

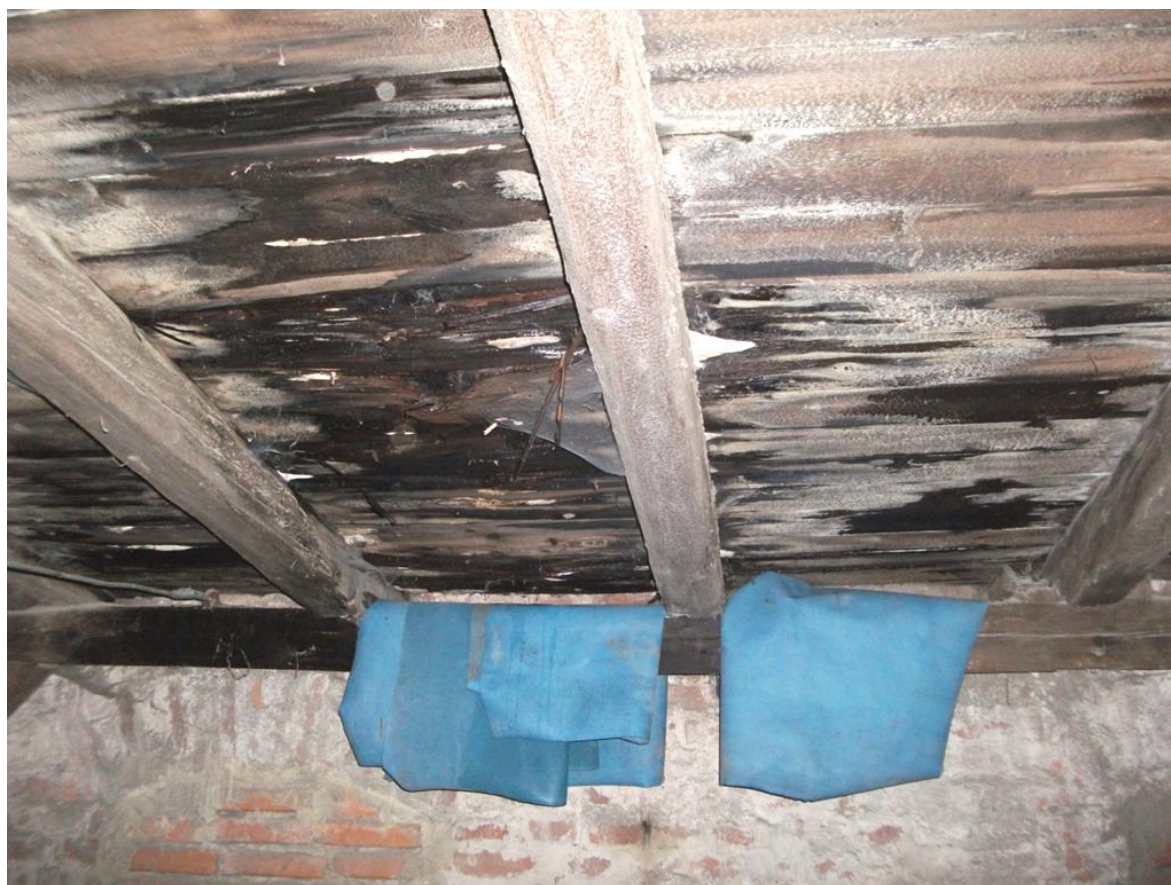
Detail rozpadlé střešní lepenky - otvorů ve střešní krytině

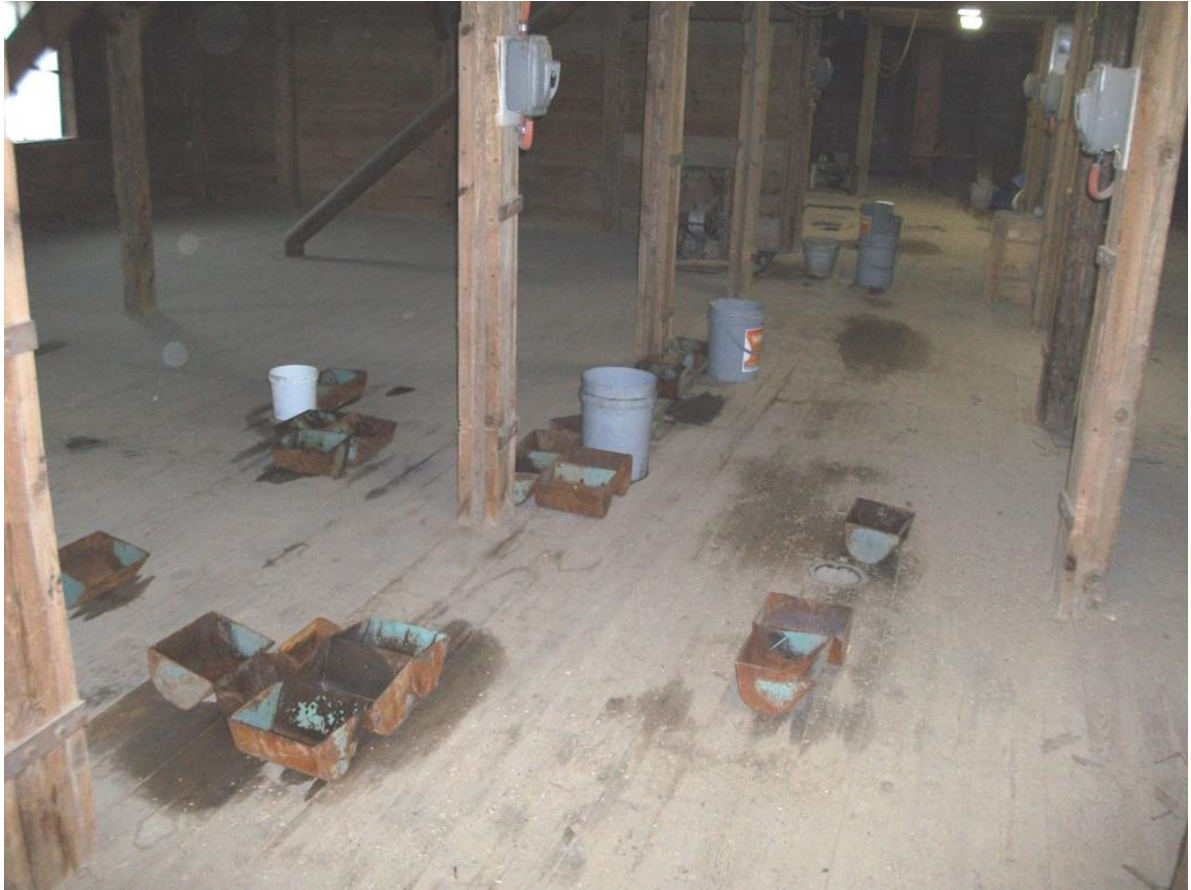
Následek zatýkaní – postupná degradace původního podbití

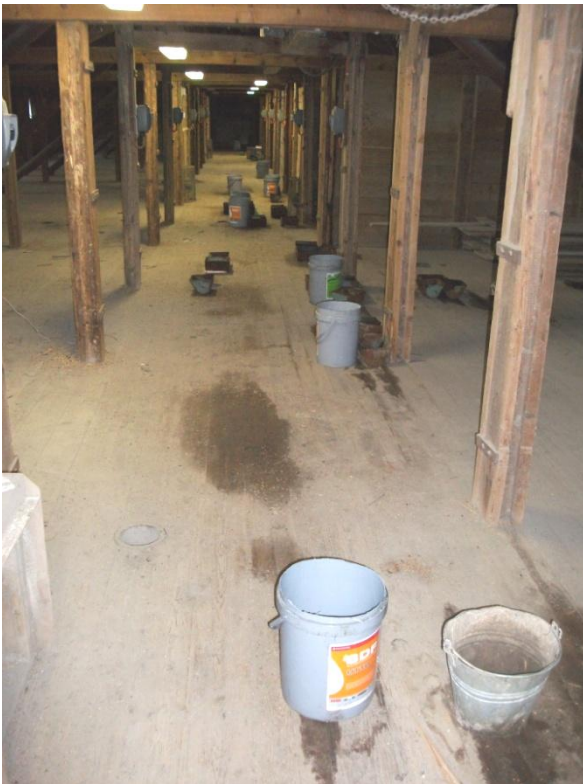
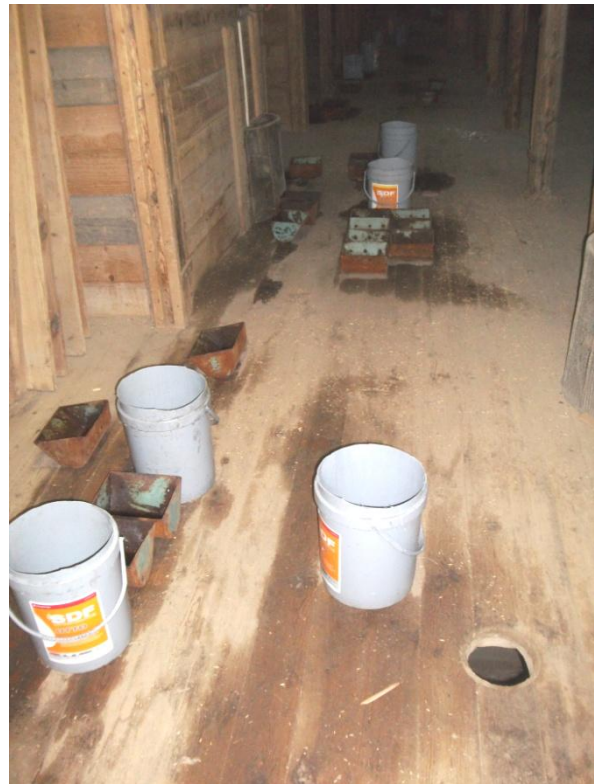
Marný boj se zatýkáním – snaha alespoň část vody zachytit, aby nevnikla do původní dřevěné podlahy i nosných konstrukcí a tím je definitivně odsoudila k postupnému zániku.....
